TERMO DE AJUSTAMENTO DE CONDUTA

CONSIDERANDO a tramitação do inquérito civil n. 1.14.000.002159/2011-89 com o objetivo *“Apurar os passivos ambientais relacionados à construção da Rodovia BA-099 (trecho da Linha Verde- Km 55 ao 192), que liga o Estado da Bahia ao Estado de Sergipe”*;

O presente parecer visa o atendimento da demanda requerida por meio da Guia SPPEA/PGR 1678/2020 na qual a Procuradora da República, Dra. Vanessa Cristina Gomes Previtera Vicente, solicita inspeção conjunta com o setor técnico da Concessionária Litoral Norte S.A – CLN para avaliar quais as áreas degradadas/pontos da Rodovia BA-099 (Trecho Linha Verde) que, atualmente, demandariam intervenção na categoria de alta prioridade para instrução do Termo de Ajustamento de Conduta que está em fase de negociação.

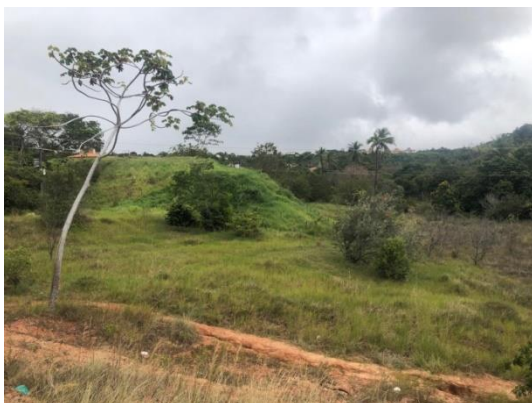
Figura 1.

Houve um processo inicial de recuperação da área degradada por meio de conformação dos sulcos e revegetação (Figura 1), além da desobstrução do bueiro existente. No entanto, ainda há necessidade de recuperar os sulcos/ravinas (Figura 2) para evitar, em época de maior pluviosidade, o assoreamento do rio e de sua área de espraiamento. No momento da vistoria foi sugerida a execução de rip-rap e hidrossemeadura para conter a erosão.

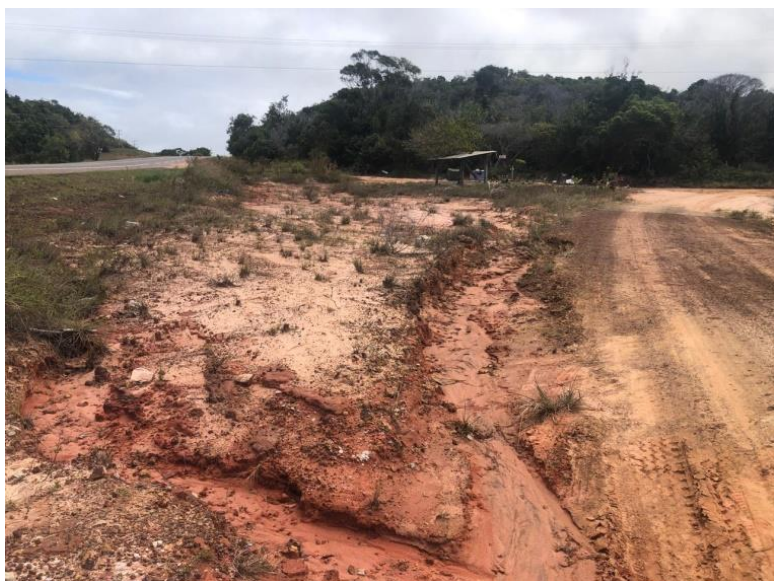
Figura 3.

O assoreamento do recurso hídrico identificado neste ponto é resultado de uma área de acesso a propriedades particulares cuja manutenção da estrada de terra é realizada por terceiros. Entre a estrada e a área degradada existe uma área úmida, que favorece o carreamento do material depositado para o rio (Figura 3).

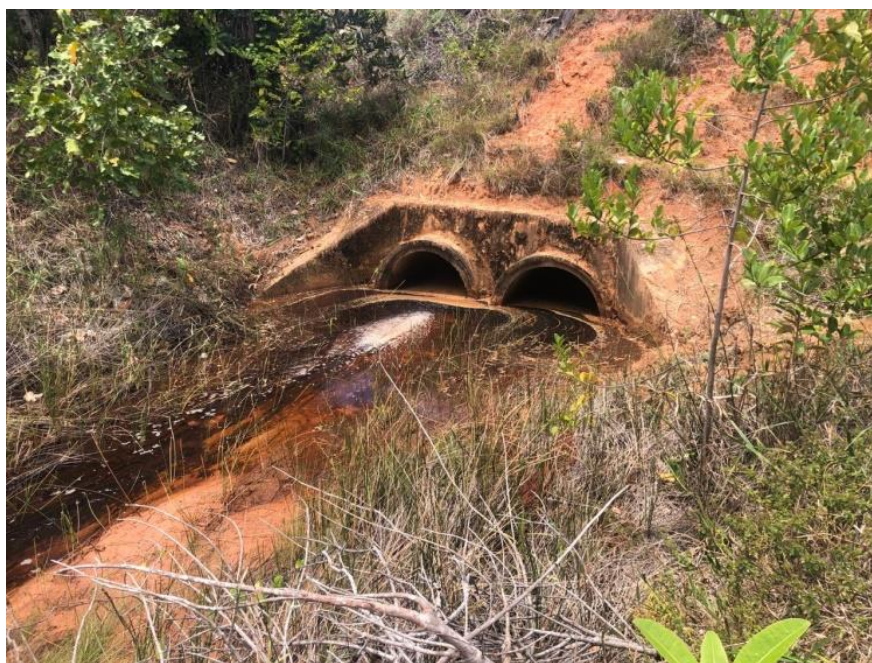
Figura 5.

A despeito da adoção de hidrossemeadura no local para recuperação da área, o rio continua sendo assoreado por meio dos sulcos formados (Figura 4). A solução proposta para este problema seria a continuidade da hidrossemeadura em toda área, com exceção do acesso e a execução de rip-rap para conter o processo erosivo. Foi observado que o bueiro continua assoreado (Figura 5), necessitando ser desobstruído.

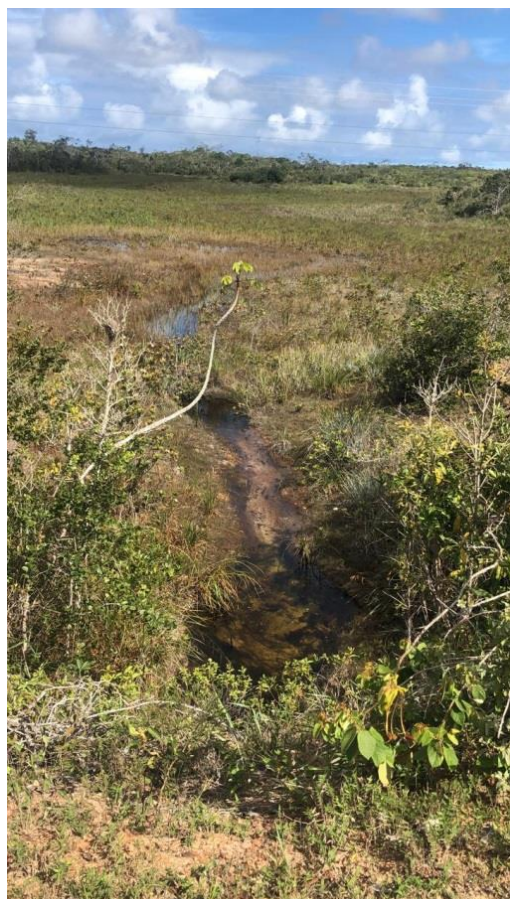
Figura 6.

Não foi observado no momento da vistoria o carreamento de material a jusante do rio. Diante do lapso temporal e do tipo do solo existente, foi verificado que houve um processo de recuperação espontânea no local. Como o rio se encontra cristalino (Figura 6) e a área que vem sendo recuperada espontaneamente é de pequeno porte (Figura 7), não se vislumbra a necessidade de implantação de um Plano de Revegetação, Recuperação ou Enriquecimento de Vegetação – PREV, conforme solicitado no relatório anterior. A priori, a área pode ser considerada como recuperada.

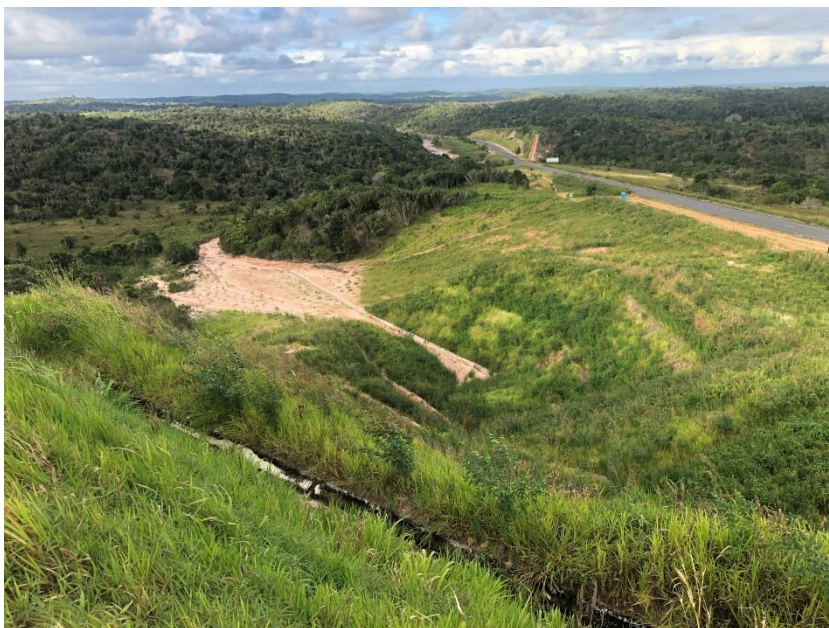
Figura 14.

No entanto, durante a inspeção observou-se que nos dois lados da rodovia houve supressão de vegetação com processo incipiente de ocupação irregular (Figuras 13 e 14), possivelmente para fins comerciais, inclusive com a implantação de paisagismo com plantio de cocos, e a presença de bares nos dois lados (Figuras 10, 11 e 12). Na ocasião, as técnicas da CLN questionaram qual o procedimento adotaria para solucionar o problema. Neste contexto e diante da gravidade dos fatos, entendo a necessidade de oficiar a Prefeitura Municipal de Esplanada e o Inema para que envie informações atualizadas e circunstanciadas sobre a ocupação da APP do Rio Oitis na Rodovia BA-099, Km 105 (Sul), e, após resposta, encaminhar ao Ministério Público Estadual para adoção de medidas cabíveis. É importante ressaltar que a recuperação da APP e da faixa de domínio da estrada, por parte da CLN, dependerá da desocupação da área e retirada das construções pelos poderes públicos.

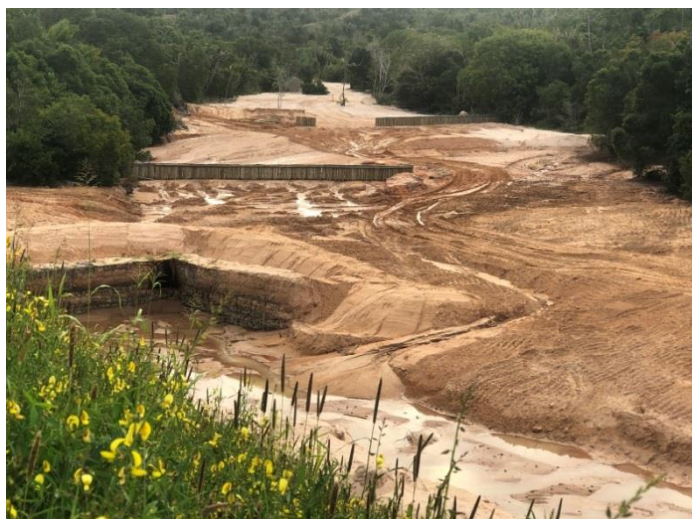
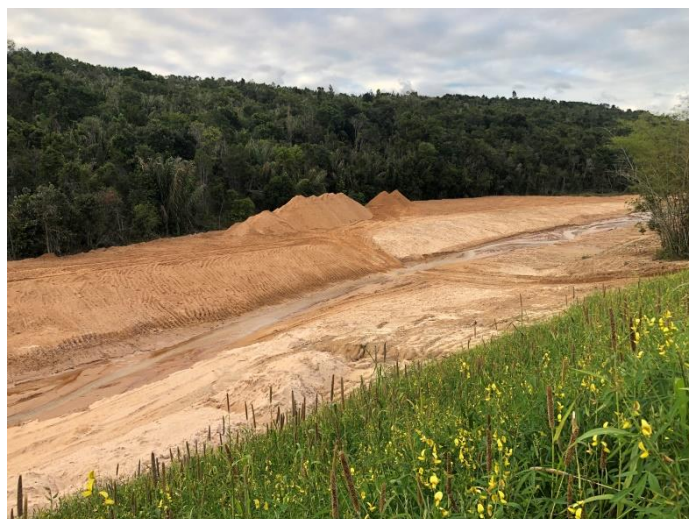
Parecer Técnico Nº 1454/2020- CNP/SPPEA Figura 16 e 17.

Constatou-se que as medidas adotadas para recuperação das áreas degradadas solucionaram o problema da erosão e estancaram o carreamento de sedimentos para os recursos hídricos. Tais medidas, a priori, substituem a adoção de um PRAD, conforme Instrução Normativa do IBAMA, vez que os resultados de melhoria no meio ambiente são evidentes. Por outro lado, é imperioso que seja mantido o monitoramento da área para verificar a evolução de sua recuperação.

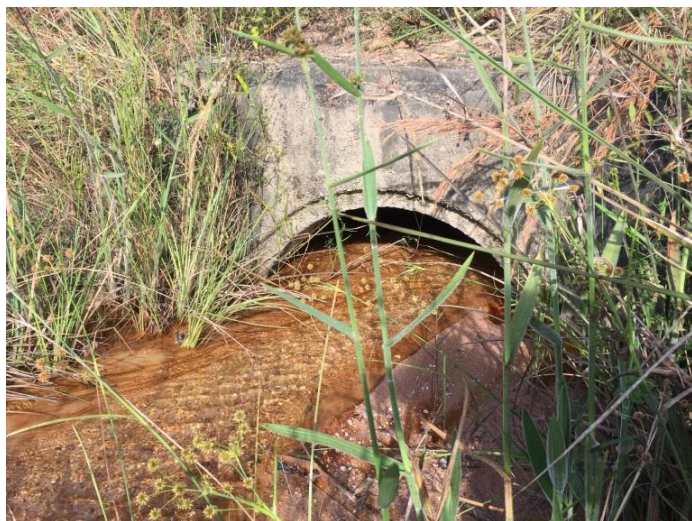
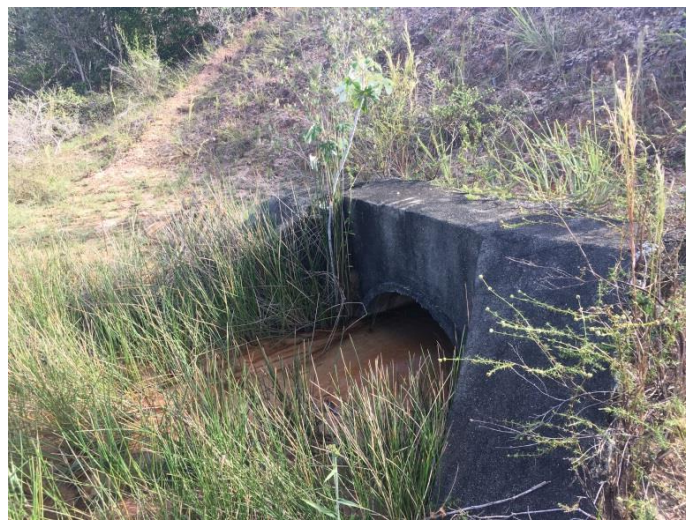
Figura 22 e 23.

Nenhuma intervenção foi adotada pela CLN neste ponto. O bueiro encontra-se em sua maior parte obstruído (Figuras 22 e 23). Sugere-se manter a elaboração e execução de PRAD, conforme Instrução Normativa do IBAMA.

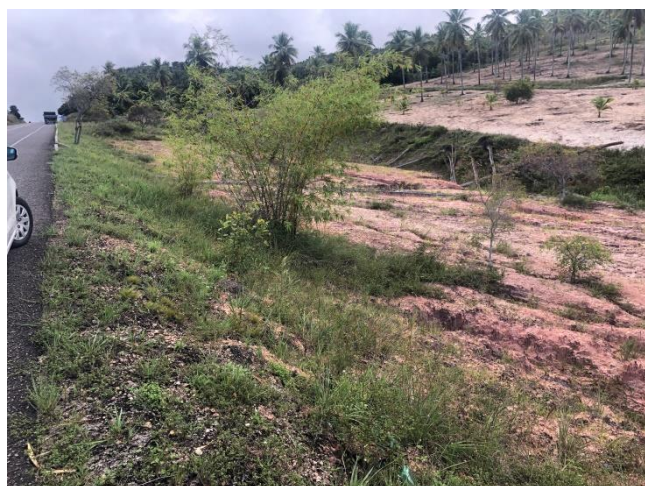
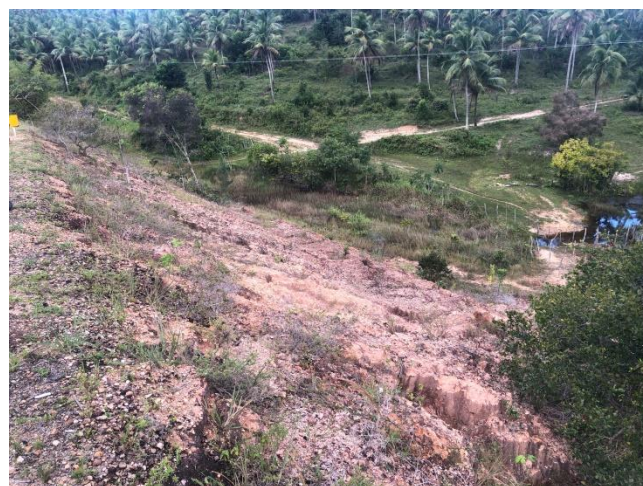
Figura 24 e 25.

Por se tratar de dois pontos contíguos, a descrição abaixo abrange as duas áreas degradadas. Foi implementado hidrosemeadura na área de bota-fora, porém o processo de recuperação ambiental se apresenta ainda incipiente (Figuras 24 e 25). Em que pese não se observar carregamento de sólidos para o recurso hídrico existente no local, o talude localizado na faixa de domínio no sentido norte necessita ser revegetado, para sua maior estabilidade. Devido à potencialidade de possível erosão e a existência de recurso hídrico, tal ponto deve-se manter como de alta criticidade.

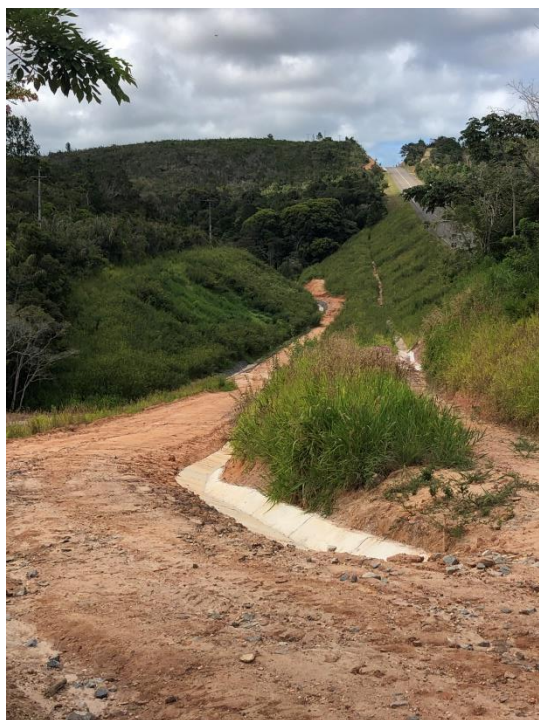
Figura 31.

De maneira geral, foram adotadas as seguintes medidas: implantação de novas drenagens (Figura 31 e 32); construção de rip-rap; retentores de sedimento (Bermalonga D40) (Figura 29); revegetação (hidrossemeadura) (Figura 30); biomanta; terraplanagem; retaludamento; regularização manual e muro de contenção.

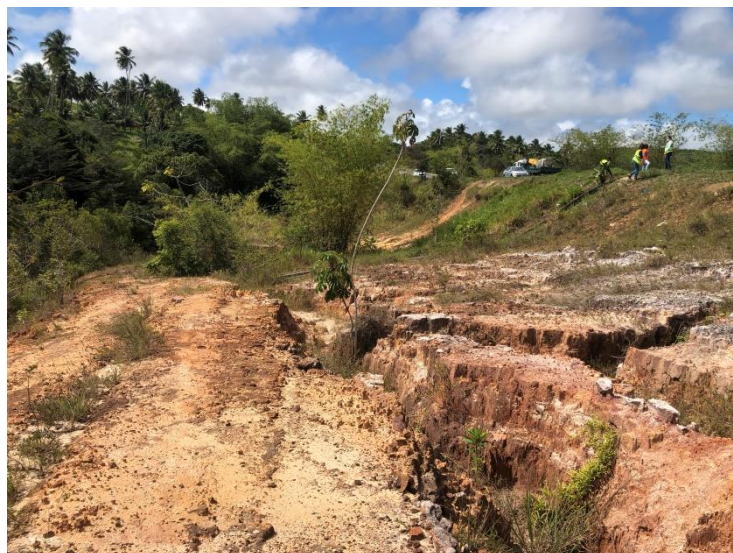
Figura 34.

A despeito da ausência de vegetação e existência de sulcos no solo (Figura 34), no momento da vistoria não se observou o carreamento de finos do aterro erodido para o recurso hídrico. Os bueiros encontravam-se completamente desobstruídos (Figura 33). Segundo as técnicas da CLN, o bueiro está em processo de recuperação e que não adotaram nenhuma medida com relação ao aterro erodido, necessitando recuperação da área.

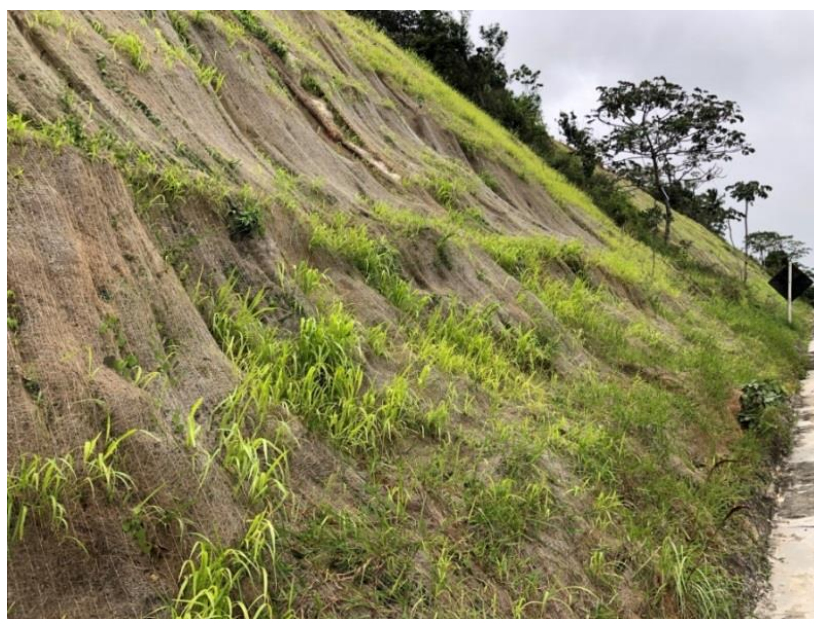
Figura 35.

A equipe da CLN informou que a solução para este ponto é um projeto piloto devido ao tipo do solo existente no local. Durante a vistoria, constatou-se que foi aplicada no talude a técnica de biomanta e hidrossemeadura (Figura 35) para fins de revegetação. Após percorrer as cercanias do talude, observou-se a inexistência de recursos hídricos, e por este motivo, o grau de criticidade deste ponto foi reduzido para baixa.

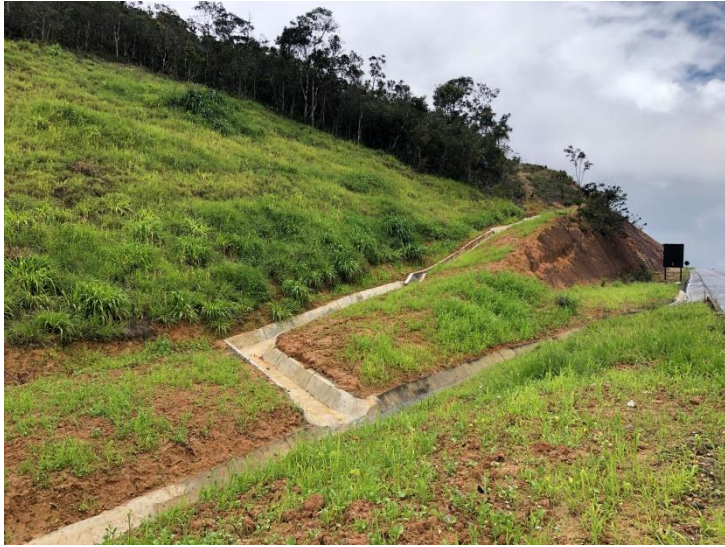
Figura 36.

Além da implantação e reconstrução do sistema de drenagem (Figura 36), a maior parte do talude foi recuperada por meio de retaludamento e revegetação (hidrossemeadura) (Figura 37). Ademais, houve a instalação de colchão drenante a fim da retenção de finos, que seriam carregados para o recurso hídrico. Ao redor da área alagada, que sofreu assoreamento, a CLN realizou o plantio de mudas (Figura 38) que se encontra em estágio inicial.

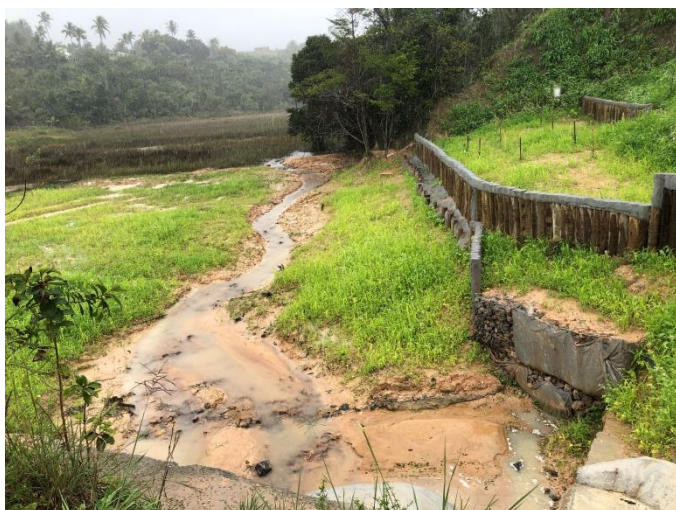
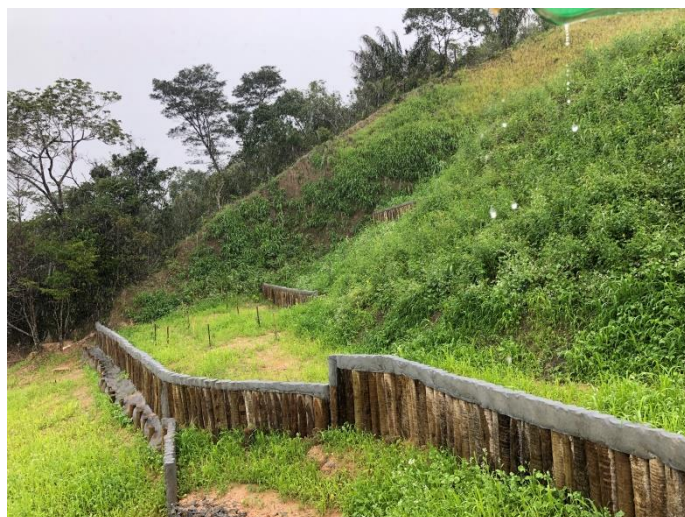
Figura 39 e 40.

Devido o porte e complexidade do impacto, para fins de recuperação, a CLN também dividiu essa área em setores. Foram adotadas as técnicas de paliçada para retenção dos finos, e executado retaludamento, hidrossemeadura, biomanta, rip-rap, implantação de novas drenagens, reconstrução de bueiro e plantio de mudas.

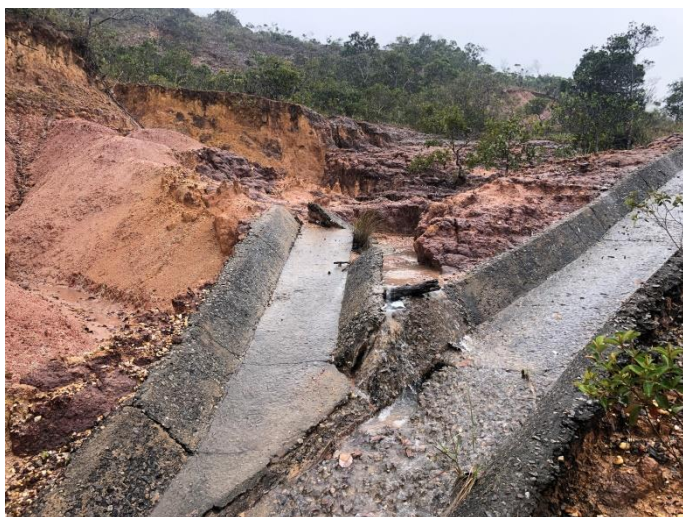
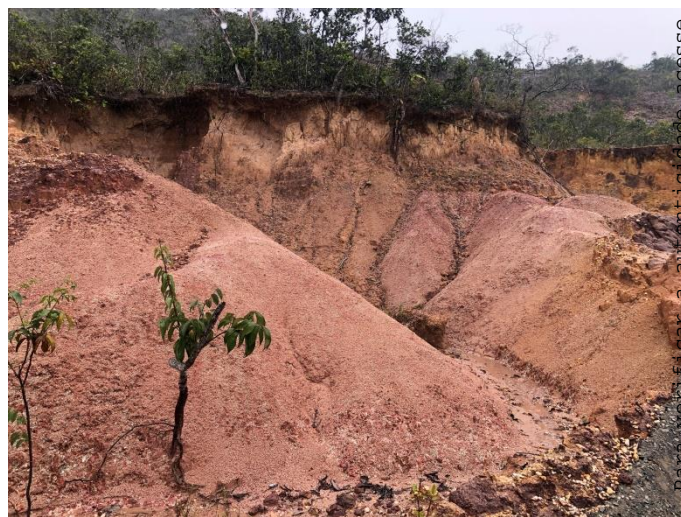
Figura 42 e 43.

Apesar de não ter sido observada nenhuma intervenção na área, por parte da CLN, visando à recuperação ambiental, o grau de prioridade alta foi reavaliado e alterado para média devido à inexistência de recursos hídricos nas adjacências da área degradada.

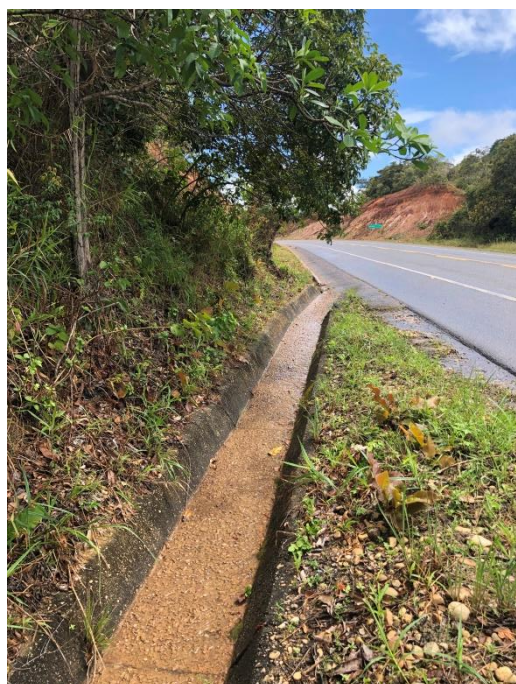
Figura 45.

Em que pese o talude não se apresentar revegetado (Figura 46), as canaletas não se encontram obstruídas com material fino, não havendo carreamento sedimentos (Figura 45). Após o talude existe um bota-fora que apresenta voçorocas e ravinamento. Devido a ausência de recurso hídrico nas imediações o grau de criticidade deste ponto foi alterado de alto para médio.

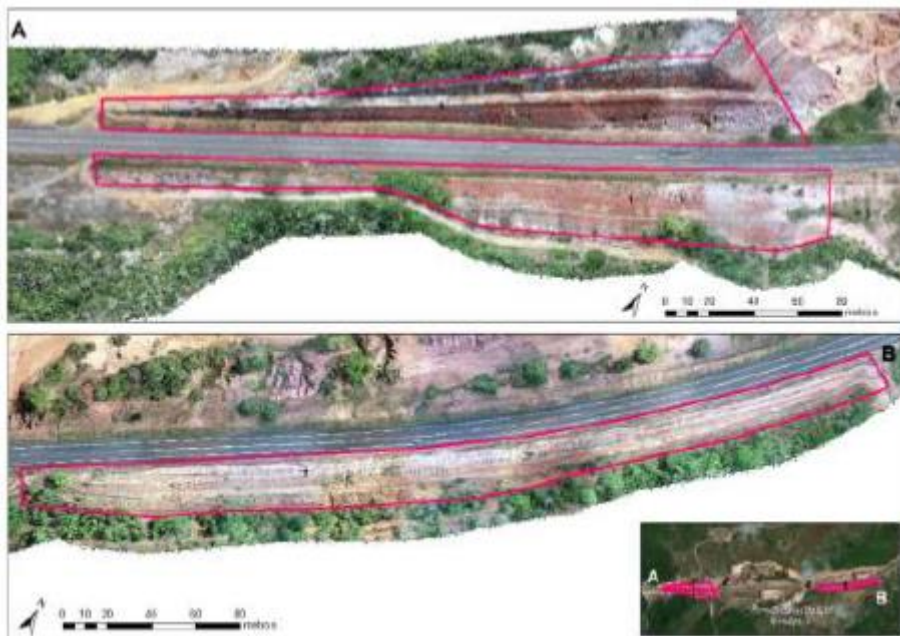
O **SETOR 1** consiste em uma área de cortes de taludes no início e no final da área, apresentando problemas de erosões e nos sistemas de drenagem:

As soluções utilizadas no tratamento dessas áreas consistem na reconstrução do sistema de drenagem, eliminação das cicatrizes resultantes de processos erosivos e recomposição da vegetação nos taludes.

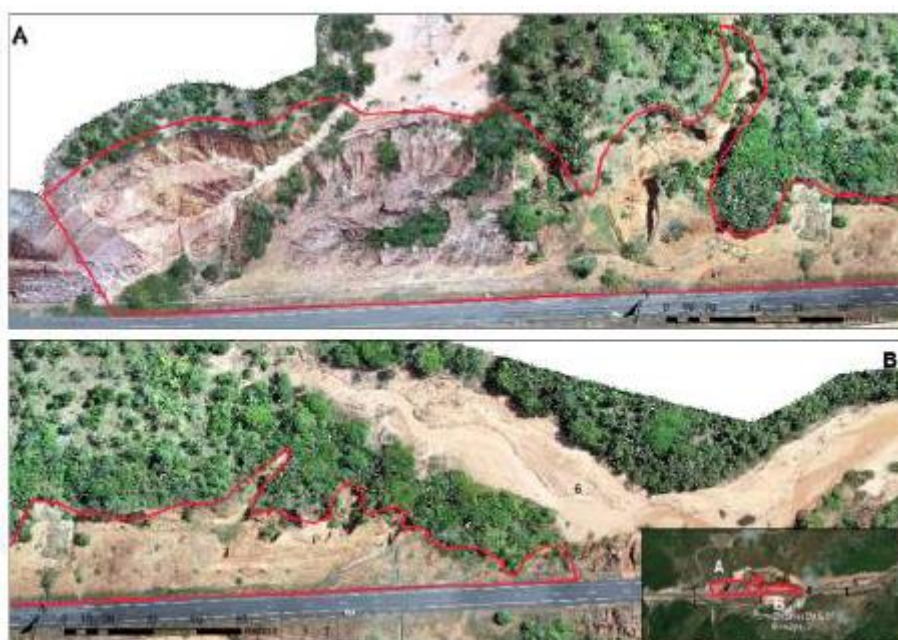
O **SETOR 2** consiste em uma área de ocorrência de voçorocas, ravinas e problemas nos sistemas de drenagem no trecho central do lado esquerdo da pista (sentido Aracaju):

Em função do tamanho da erosão e sua proximidade com o eixo da rodovia, a solução considerada a mais apropriada para a recuperação da área, foi a execução de uma obra de terraplanagem que visa o preenchimento de grande parte da voçoroca utilizando como material de aterro, o solo depositado no fundo da voçoroca devido ao avanço dos processo de erosão, bem como o solo oriundo do retaludamento das paredes da voçoroca, tendo como sequência a revegetação.

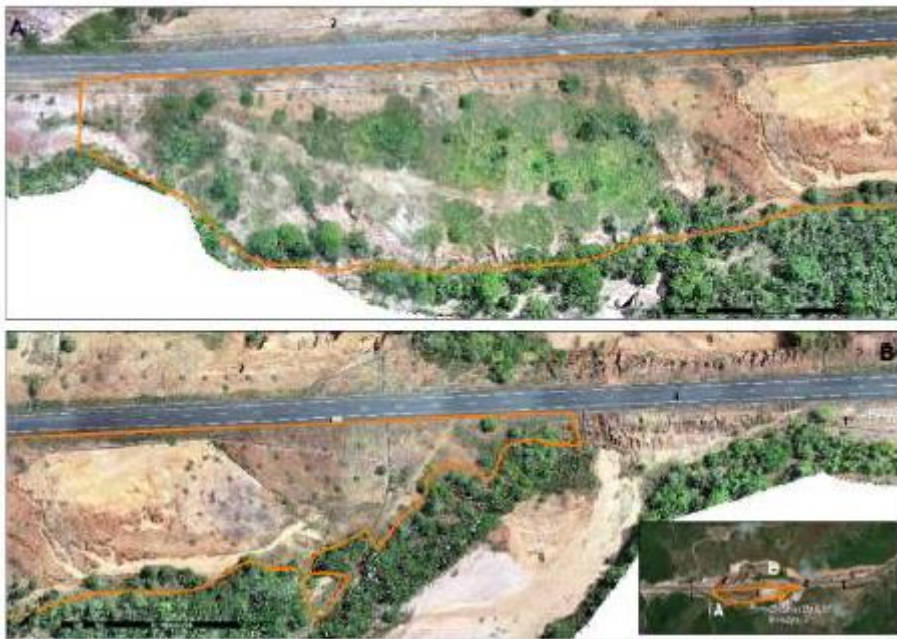
O **SETOR 3** consiste em uma área de ocorrência de ravinas, solo exposto e problemas nos sistemas de drenagem no trecho central do lado direito da pista (sentido Aracaju):

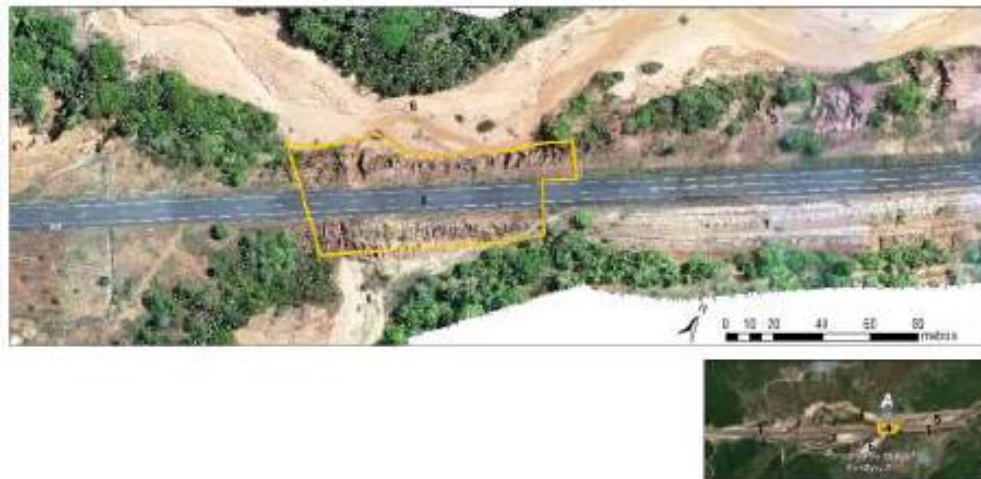
O **SETOR 4** consiste em uma área com problemas no talude que sustenta a pista e nos sistemas de drenagem, incluindo a obstrução parcial do bueiro existente.

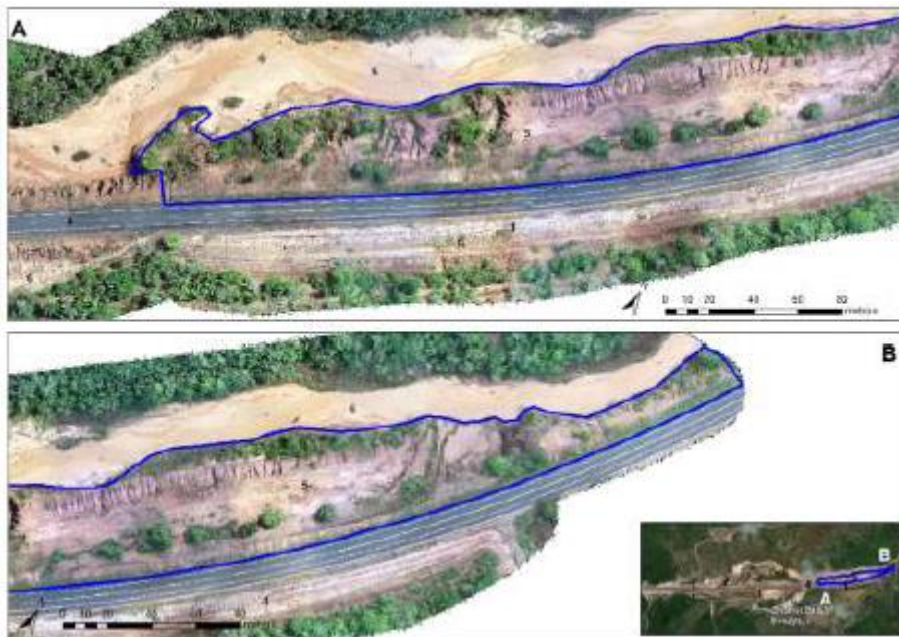
O **SETOR 5** consiste em duas áreas de aterro com erosões superficiais e ravinamentos pouco profundos, que foi reconformada de forma mecânica nos taludes para obter uma superfície regular e estável. Esta área está localizada no trecho final do lado esquerdo da pista (sentido Aracaju):

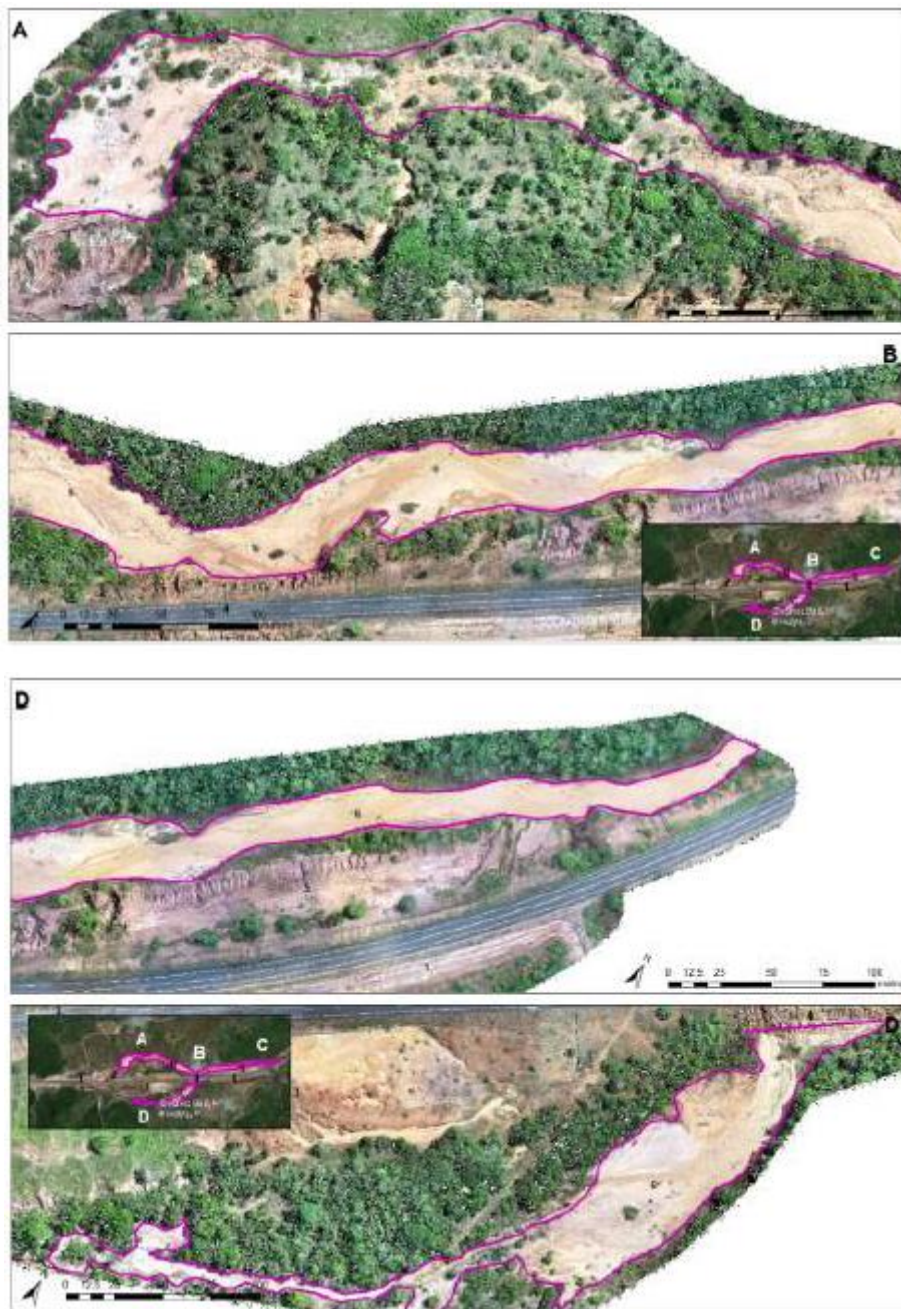
O **SETOR 6** consiste em uma área de talwegues com deposição de sedimentos que vem sendo erodido em todos os setores e acabou sendo depositado:

Contudo, devida a presença da saída do bueiro estar em uma cota bem abaixo do terreno (devido ao processo de assoreamento ocorrido), bem como por conta alta vazão que aflui ao ponto, foi necessário o dimensionamento de uma caixa em gabião e a canalização de um trecho do setor 06 com colchão reno (cerca de 200 metros).

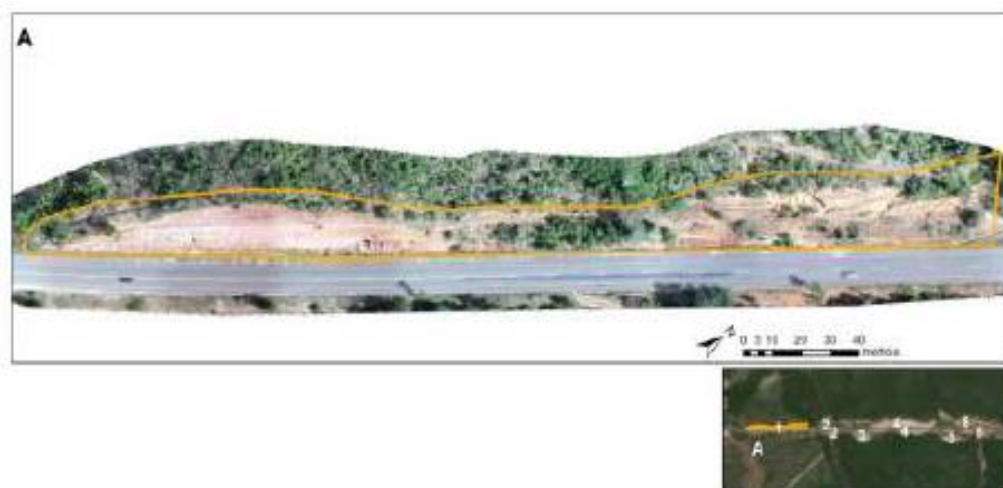
O **SETOR 1** se caracteriza por problemas de erosões superficiais e deficiências dos sistemas de drenagem dos taludes de corte.

As soluções para tratamento dessas áreas consistem na reconstrução do sistema de drenagem, eliminação das cicatrizes resultantes de processos erosivos e recomposição da vegetação nos taludes. Para recuperação desse setor estamos utilizando as técnicas listadas abaixo:

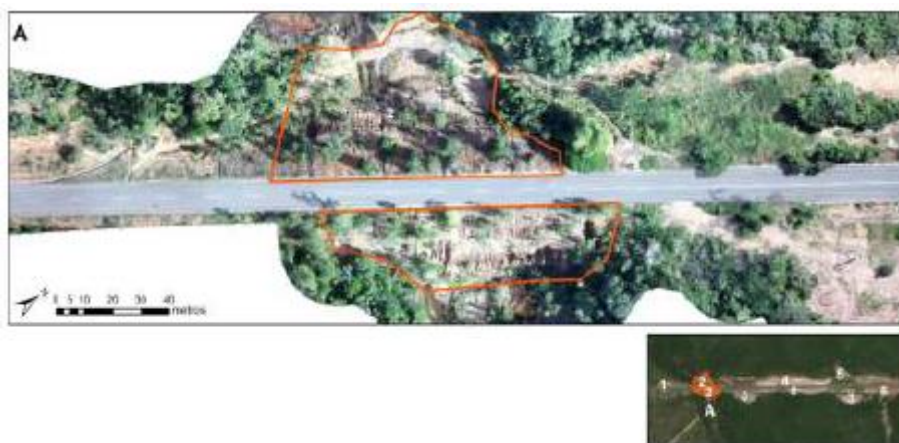
O **SETOR 2** consiste em um aterro para a passagem da rodovia. A ausência de proteção dos taludes de aterro e deficiência dos dispositivos de drenagem na pista e no próprio talude gerou a formação de ravinas de profundidade acentuada cujo avanço e proximidade da rodovia coloca em risco o corpo estradal.

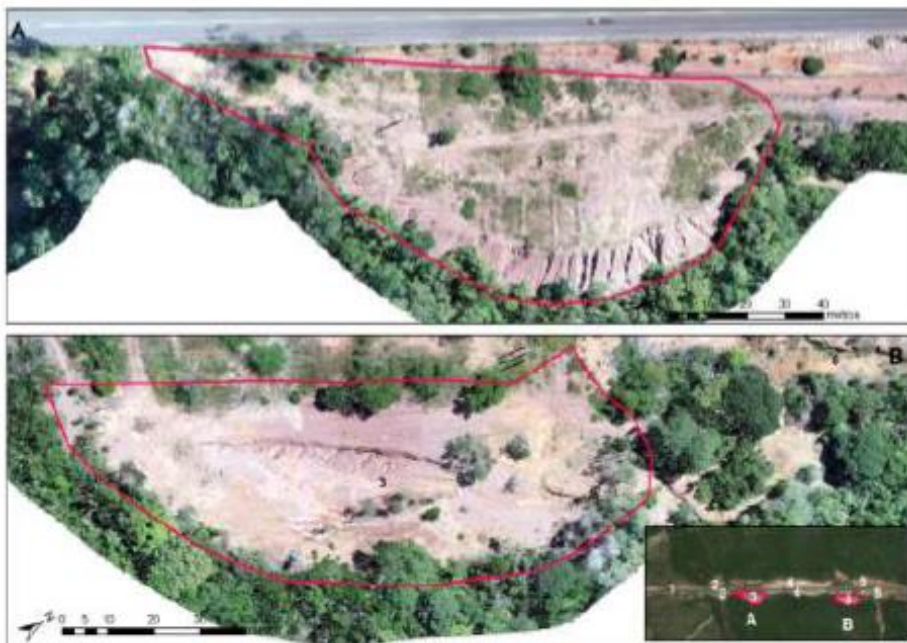
O **SETOR 3** é caracterizado por ser uma área utilizada como bota-fora, sem vegetação e sem sistema de drenagem aparente, o que acarretou a formação de erosões superficiais de baixa intensidade.

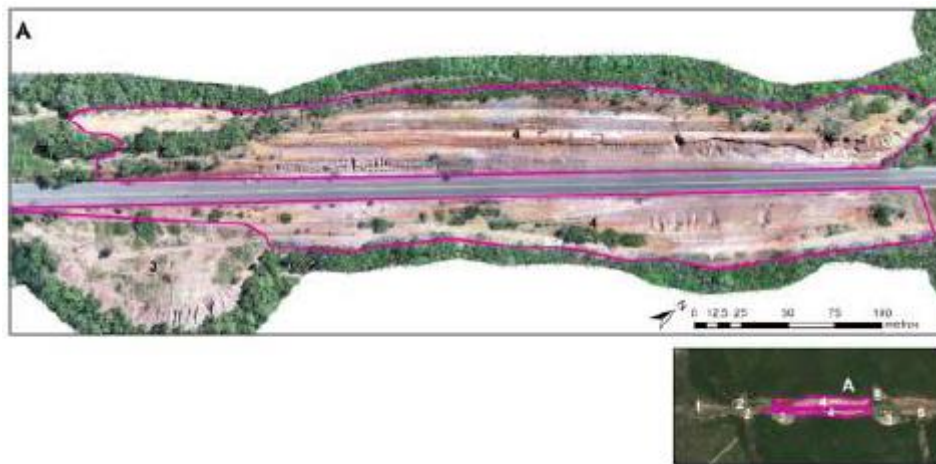
O **SETOR 4** consiste em uma área com problemas nos taludes, com desenvolvimento de processos erosivos, intensificados pela falta de proteção dos taludes e deficiência do sistema de drenagem.

Para esse setor, a solução de drenagem consiste em diminuir a infiltração e escoamento de águas pluviais nos taludes, captando-as e escoando-as por canaletas dispostas longitudinalmente, na crista do talude (Valeatas de proteção de corte) e nas bermas (sarjetas de corte), e, transpondo-as transversalmente, ao longo das linhas de maior declividade de talude, por meio de descidas d'água (para minimizar a energia de escoamento das águas), assim como no Setor 01.

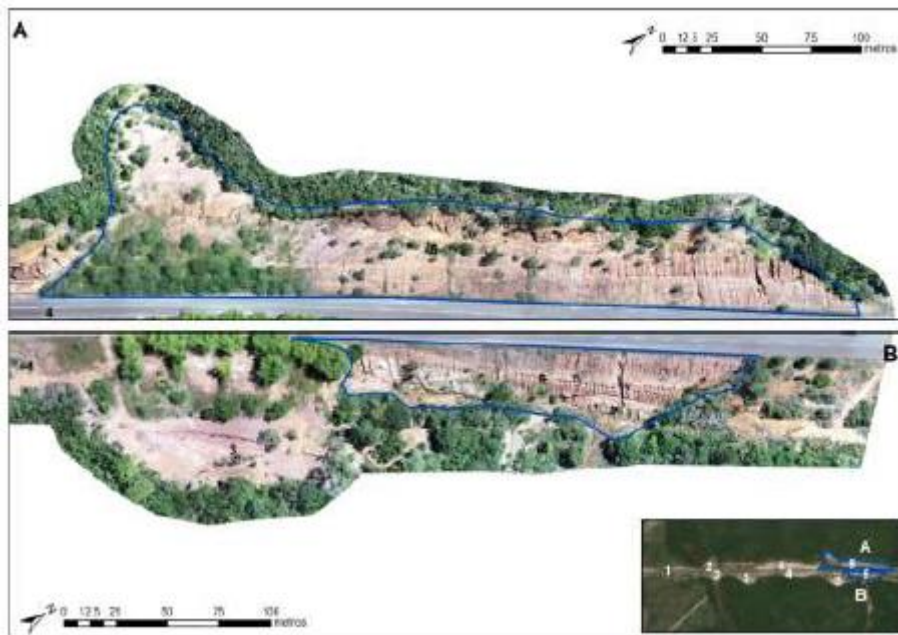
O **SETOR 5** consiste em um aterro para a passagem da rodovia. A ausência de proteção dos taludes de aterro e de dispositivos de drenagem na pista gerou a formação de ravinas de profundidade acentuada cujo avanço e proximidade da rodovia coloca em risco o corpo estradal. Nesse setor existe um bueiro de talvegue que atravessa as águas por baixo da rodovia, do lado esquerdo para o direito. Esse bueiro, devido ao processo de erosão existente, encontra-se assoreado.

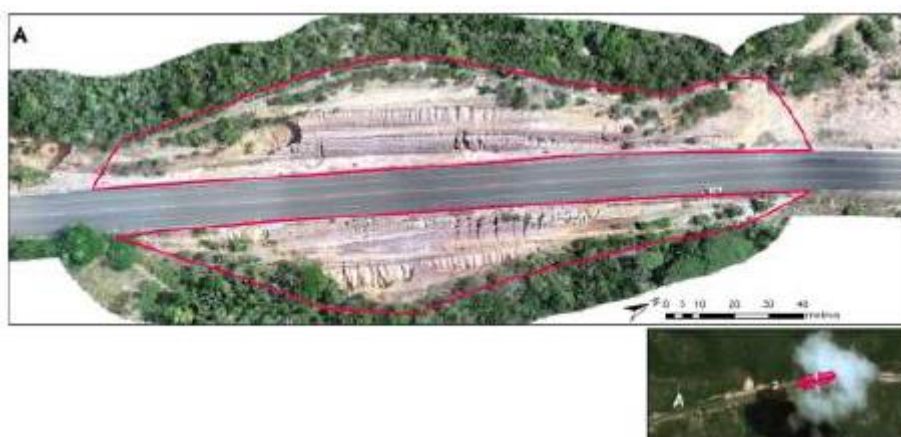
O **SETOR 1** consiste em taludes de corte existentes em ambos os lados da pista de aproximadamente 120 m de extensão com sulcos erosivos por conta da inexistência ou danificação do sistema de drenagem e falta de proteção nos taludes.

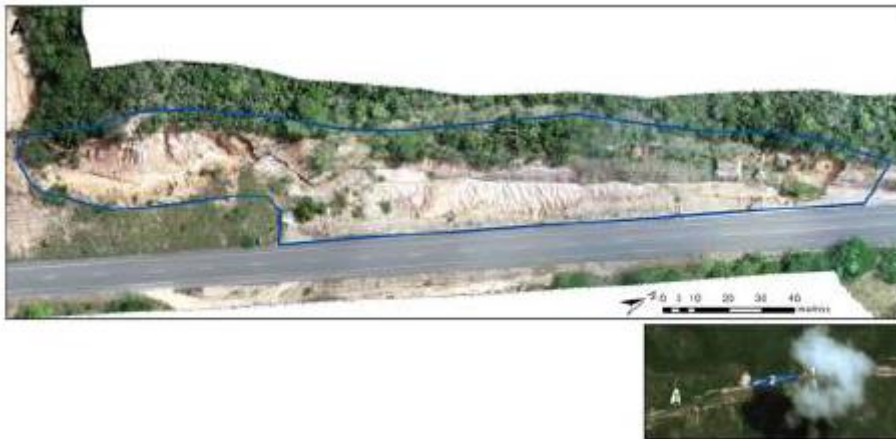
O **SETOR 2** consiste em uma área de ocorrência de voçorocas, ravinas e problemas nos sistemas de drenagem no trecho central do lado esquerdo da pista (sentido Aracaju).

Juntamente com o retaludamento do talude de corte que apresenta deslizamentos de terra devido à intensificação dos processos erosivos oriundos dos minadouros existentes, foi implantada uma valeta localizada no ponto mais baixo, juntamente com colchões drenantes na parte mais alta.

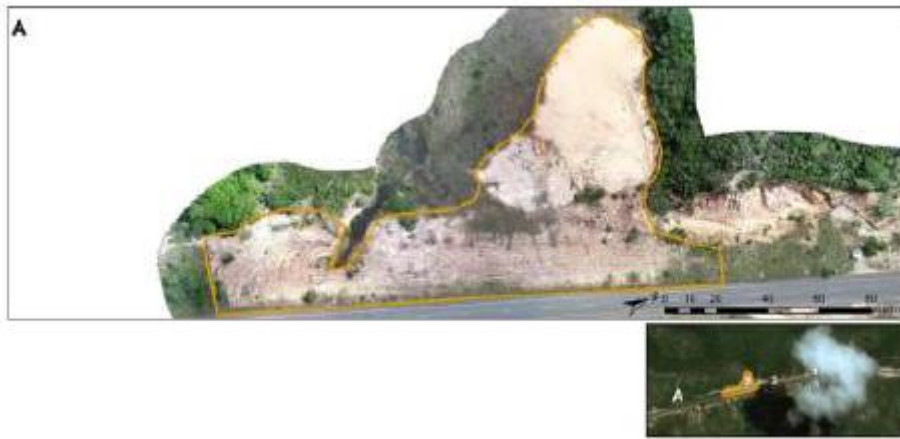
O **SETOR 3** consiste em uma área de ocorrência de ravinas, solo exposto e problemas nos sistemas de drenagem no trecho central do lado direito da pista (sentido Aracaju).

*A solução proposta para as áreas mais baixas, onde teve o acúmulo do sedimento carreado, consiste em Reflorestamento - Plantio de mudas, com o intuito de aumentar a infiltração e o diminuir o impacto ambiental da retirada desse sedimento, visto que seria necessário supressão de vegetação e movimentação de máquinas na área.

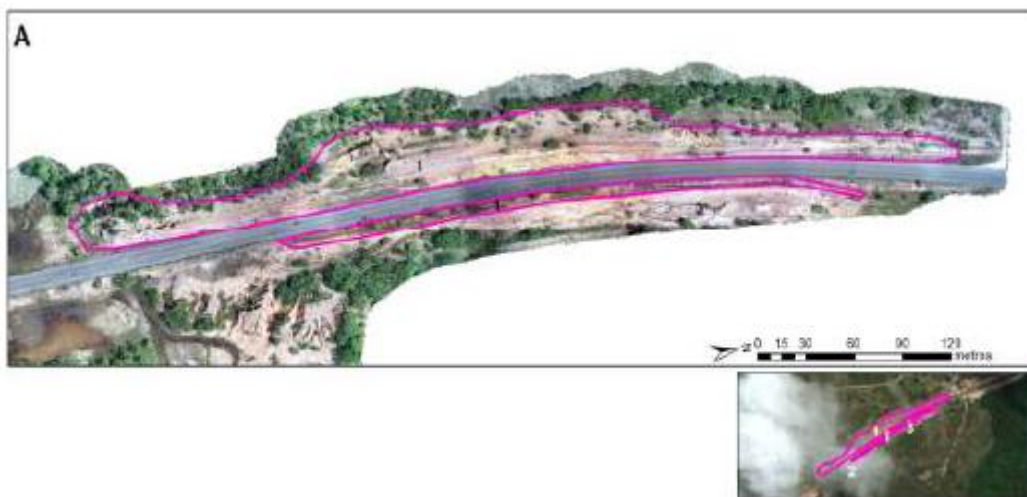
O **SETOR 1** consiste em uma área de cortes de taludes no início e no final da área estudada, apresentando problemas de erosões e nos sistemas de drenagem.

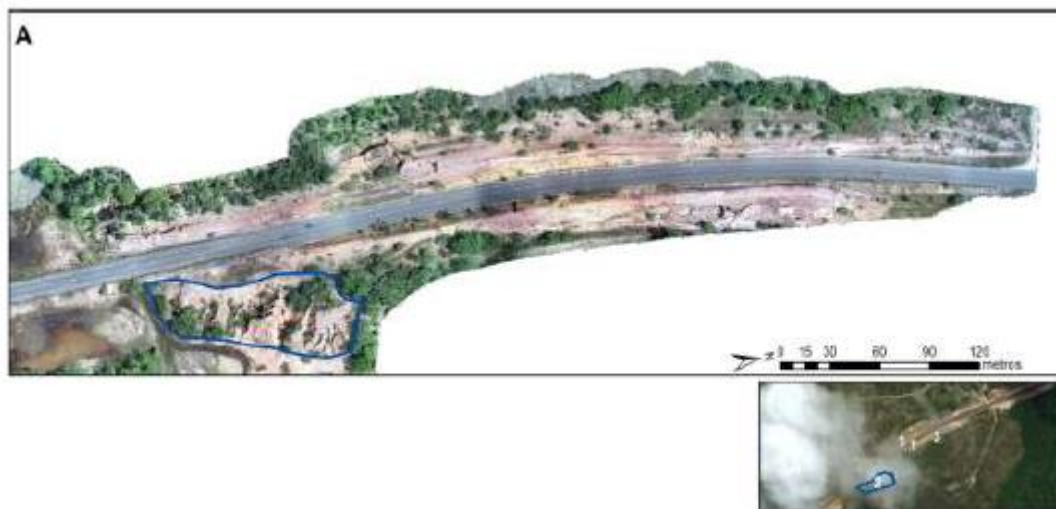
O **SETOR 2** consiste em uma área de ocorrência de ravinas, solo exposto e problemas nos sistemas de drenagem no trecho central do lado direito da pista (sentido Aracaju).

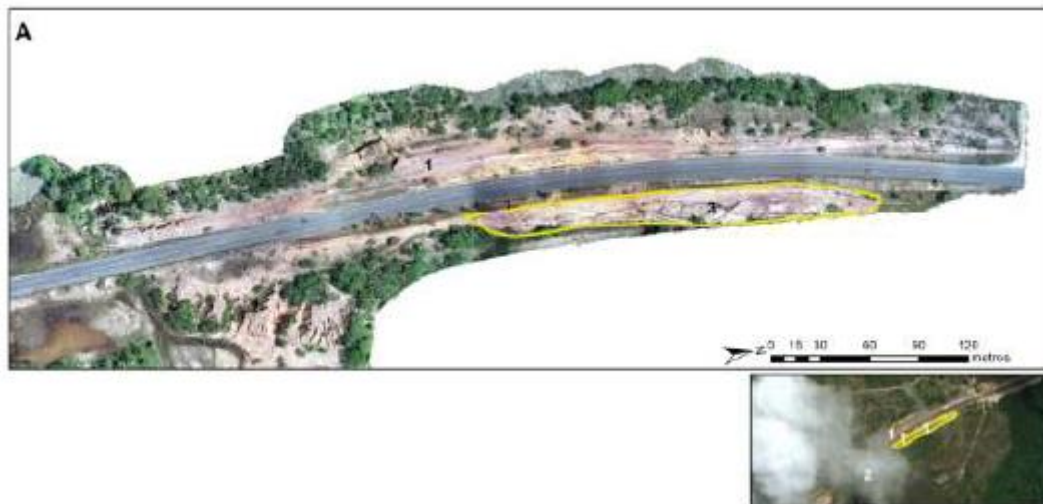
O **SETOR 3** consiste em uma área de ocorrência de solo exposto e problemas nos sistemas de drenagem no trecho inicial do lado direito da pista (sentido Aracaju).
