TERMO DE AJUSTAMENTO DE CONDUTA

CONSIDERANDO a tramitação do inquérito civil n. 1.14.000.002159/2011-89 com o objetivo *“Apurar os passivos ambientais relacionados à construção da Rodovia BA-099 (trecho da Linha Verde- Km 55 ao 192), que liga o Estado da Bahia ao Estado de Sergipe”*;

O presente parecer visa o atendimento da demanda requerida por meio da Guia SPPEA/PGR 1678/2020 na qual a Procuradora da República, Dra. Vanessa Cristina Gomes Previtera Vicente, solicita inspeção conjunta com o setor técnico da Concessionária Litoral Norte S.A – CLN para avaliar quais as áreas degradadas/pontos da Rodovia BA-099 (Trecho Linha Verde) que, atualmente, demandariam intervenção na categoria de alta prioridade para instrução do Termo de Ajustamento de Conduta que está em fase de negociação.

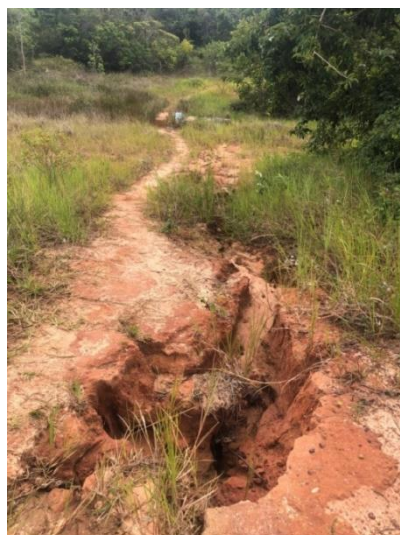
Figura 2.

Houve um processo inicial de recuperação da área degradada por meio de conformação dos sulcos e revegetação (Figura 1), além da desobstrução do bueiro existente. No entanto, ainda há necessidade de recuperar os sulcos/ravinas (Figura 2) para evitar, em época de maior pluviosidade, o assoreamento do rio e de sua área de espraiamento. No momento da vistoria foi sugerida a execução de rip-rap e hidrossemeadura para conter a erosão.

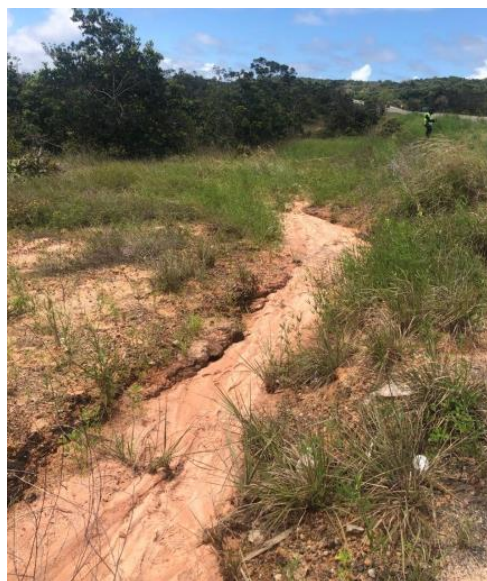
Figura 4.

A despeito da adoção de hidrossemeadura no local para recuperação da área, o rio continua sendo assoreado por meio dos sulcos formados (Figura 4). A solução proposta para este problema seria a continuidade da hidrossemeadura em toda área, com exceção do acesso e a execução de rip-rap para conter o processo erosivo. Foi observado que o bueiro continua assoreado (Figura 5), necessitando ser desobstruído.

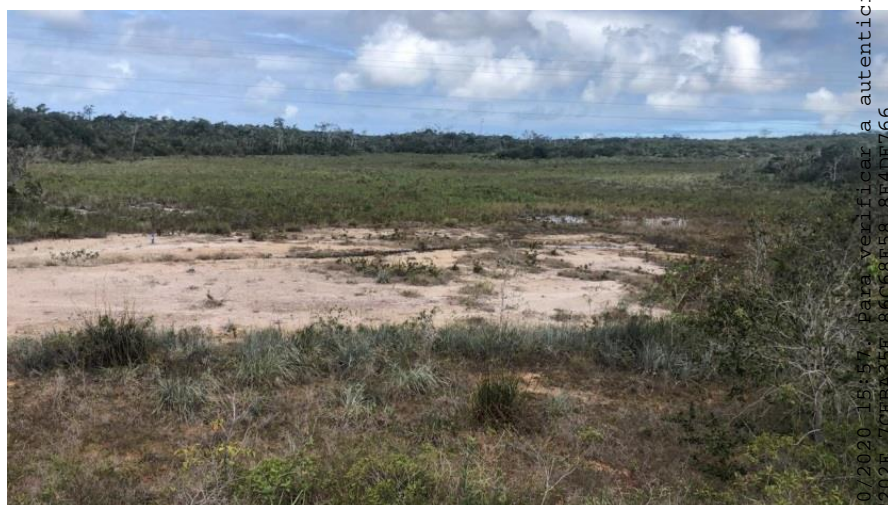
Figura 7.

Não foi observado no momento da vistoria o carreamento de material a jusante do rio. Diante do lapso temporal e do tipo do solo existente, foi verificado que houve um processo de recuperação espontânea no local. Como o rio se encontra cristalino (Figura 6) e a área que vem sendo recuperada espontaneamente é de pequeno porte (Figura 7), não se vislumbra a necessidade de implantação de um Plano de Revegetação, Recuperação ou Enriquecimento de Vegetação – PREV, conforme solicitado no relatório anterior. A priori, a área pode ser considerada como recuperada.

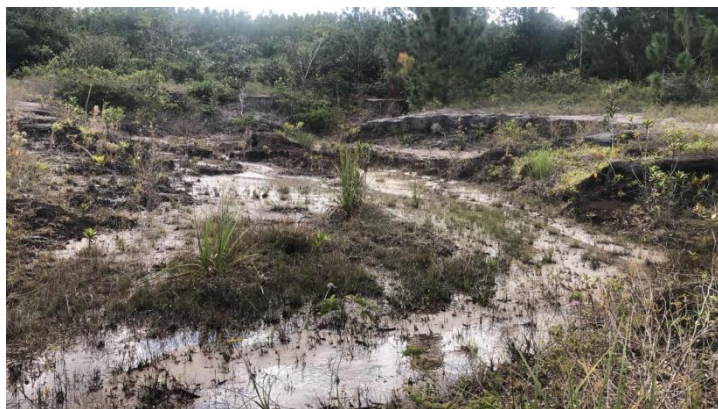
Figura 8.

Trata-se de uma área de bota-fora cujo leito do recurso hídrico se encontra relativamente estável e uma possível reconformação do bota-fora poderá causar mais assoreamento na área (Figura 8). Neste sentido, a melhor medida a ser adotada seria a recuperação da APP com plantio de espécies vegetais.

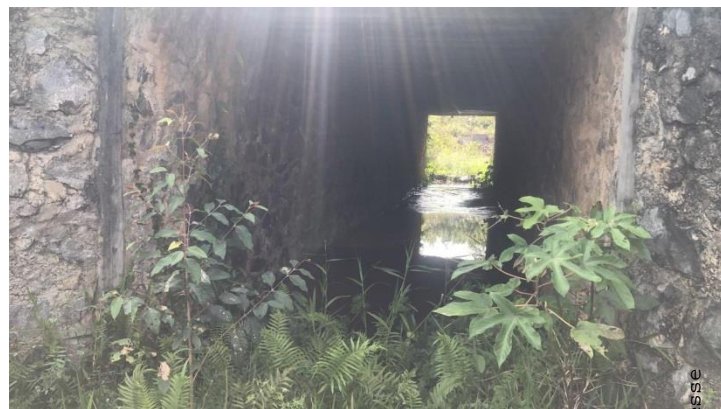
Figura 9.

O bueiro se encontra desobstruído, permitindo o fluxo natural do rio (Figura 9). No entanto, o estabelecimento de algumas espécies vegetais a jusante do bueiro poderá a longo prazo prejudicar o fluxo do recurso hídrico, sendo necessária a limpeza manual da área.

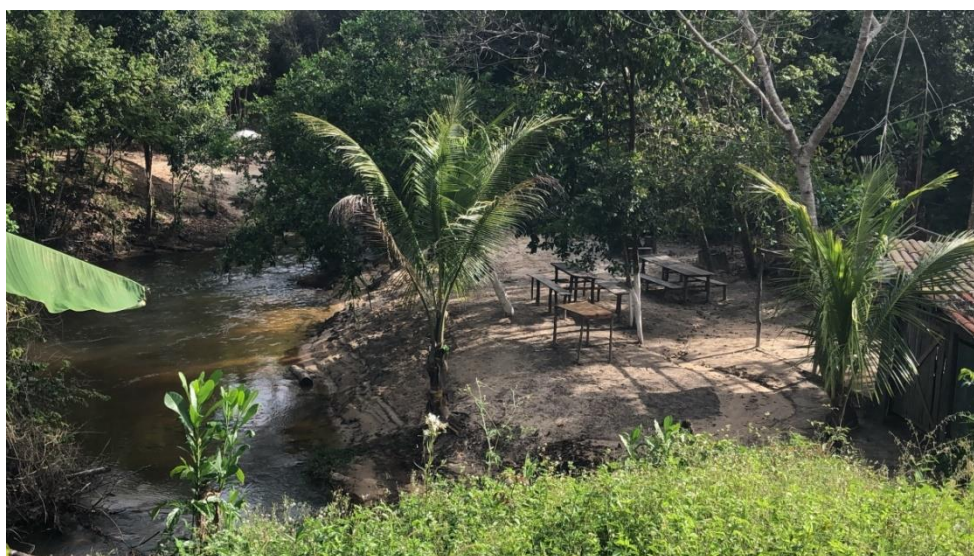
Figura 10.

No entanto, durante a inspeção observou-se que nos dois lados da rodovia houve supressão de vegetação com processo incipiente de ocupação irregular (Figuras 13 e 14), possivelmente para fins comerciais, inclusive com a implantação de paisagismo com plantio de cocos, e a presença de bares nos dois lados (Figuras 10, 11 e 12). Na ocasião, as técnicas da CLN questionaram qual o procedimento adotaria para solucionar o problema. Neste contexto e diante da gravidade dos fatos, entendo a necessidade de oficiar a Prefeitura Municipal de Esplanada e o Inema para que envie informações atualizadas e circunstanciadas sobre a ocupação da APP do Rio Oitis na Rodovia BA-099, Km 105 (Sul), e, após resposta, encaminhar ao Ministério Público Estadual para adoção de medidas cabíveis. É importante ressaltar que a recuperação da APP e da faixa de domínio da estrada, por parte da CLN, dependerá da desocupação da área e retirada das construções pelos poderes públicos.

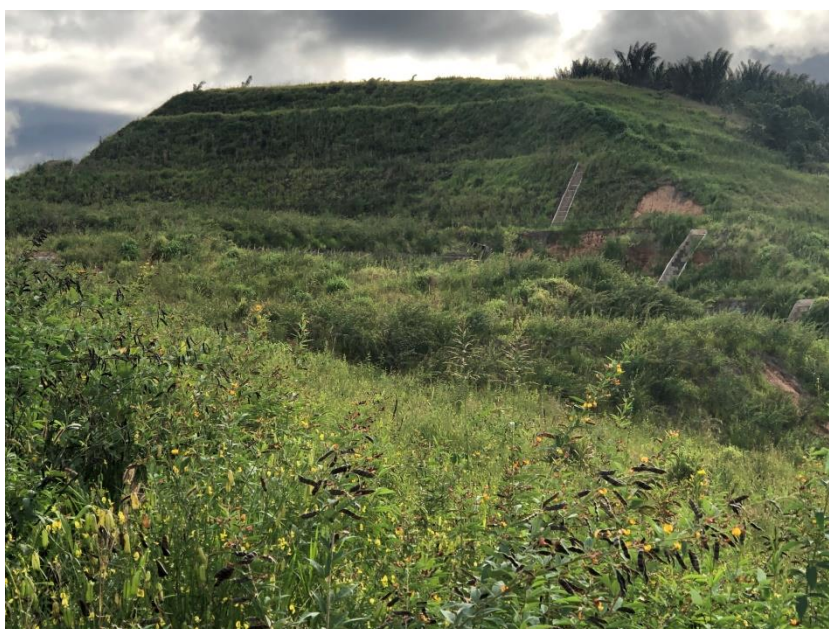
Figura 15.

Trata-se de um dos pontos mais críticos de toda a estrada. Todavia, a CLN já vem adotando diversas ações e medidas visando minimizar/mitigar os impactos oriundos da implantação da Rodovia BA-099 neste trecho. Diante do porte e complexidade do impacto, para fins de recuperação, a área foi dividida em 6 setores. De maneira geral, foram adotadas as seguintes medidas: novas drenagens (Figura 18); construção de rip-rap; retentores de sedimento (Bermalonga D40); revegetação (hidrossemeadura) (Figura 15); biomanta; terraplanagem; retaludamento; envelopamento do solo; dique de retenção (paliçada) (Figura 16); desassoreamento de curso d'água e de bueiro existente (Figura 17); reflorestamento (plantio de mudas) (Figura 19); implantação de cacimba (Figura 16); gabião e colchão reno, dentre outras medidas.

Constatou-se que as medidas adotadas para recuperação das áreas degradadas solucionaram o problema da erosão e estancaram o carreamento de sedimentos para os recursos hídricos. Tais medidas, a priori, substituem a adoção de um PRAD, conforme Instrução Normativa do IBAMA, vez que os resultados de melhoria no meio ambiente são evidentes. Por outro lado, é imperioso que seja mantido o monitoramento da área para verificar a evolução de sua recuperação.

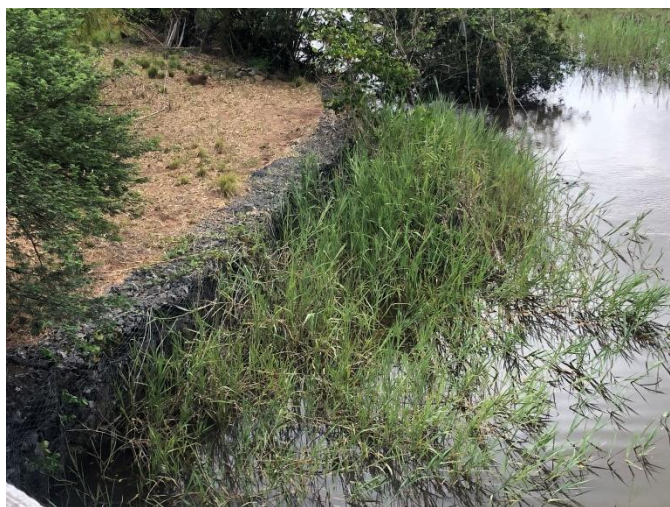
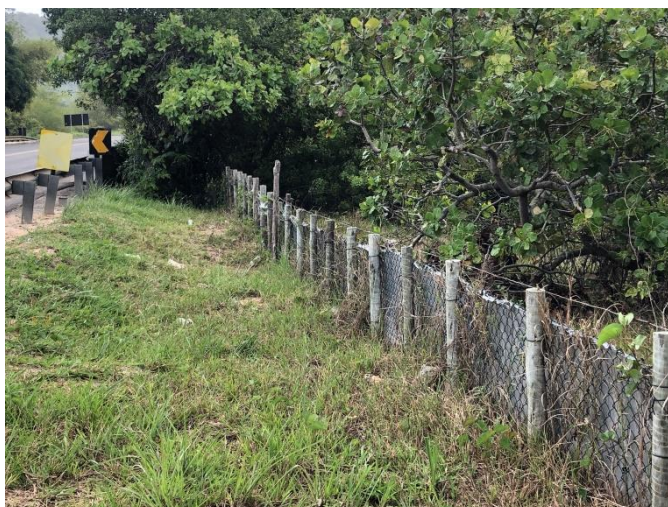
Figura 26 e 27.

Neste local foi implantado em um pequeno trecho do rio a técnica de gabião (Figura 26) para evitar o processo de assoreamento do Rio Itariri e construída uma cerca de indução de fauna (Figura 27 e 28) para que os animais terrestres sigam sua trajetória por debaixo da ponte, não atravessando a estrada. Não foi observado durante a inspeção

carreamento de sólidos para o rio. Pelos motivos expostos, o grau de criticidade deste ponto foi reduzido para baixa prioridade.

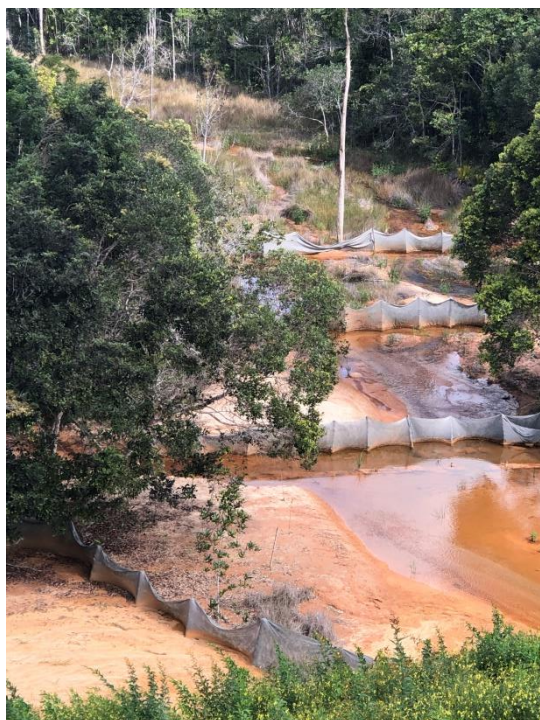
Figura 29.

De maneira geral, foram adotadas as seguintes medidas: implantação de novas drenagens (Figura 31 e 32); construção de rip-rap; retentores de sedimento (Bermalonga D40) (Figura 29); revegetação (hidrossemeadura) (Figura 30); biomanta; terraplanagem; retaludamento; regularização manual e muro de contenção.

As medidas adotadas para recuperação das áreas degradadas solucionaram o problema da erosão e estancaram o carreamento de sedimentos para os recursos hídricos. Tais medidas, a priori, substituem a adoção de um PRAD, conforme Instrução Normativa do IBAMA, vez que os resultados de melhoria no meio ambiente são evidentes. Todavia, os dois bueiros existentes no local ainda se encontram assoreados, restando também à realização da caixa de gabião e revegetação nas áreas desnudas. É imperioso que seja mantido o monitoramento da área para verificar a evolução de sua recuperação.

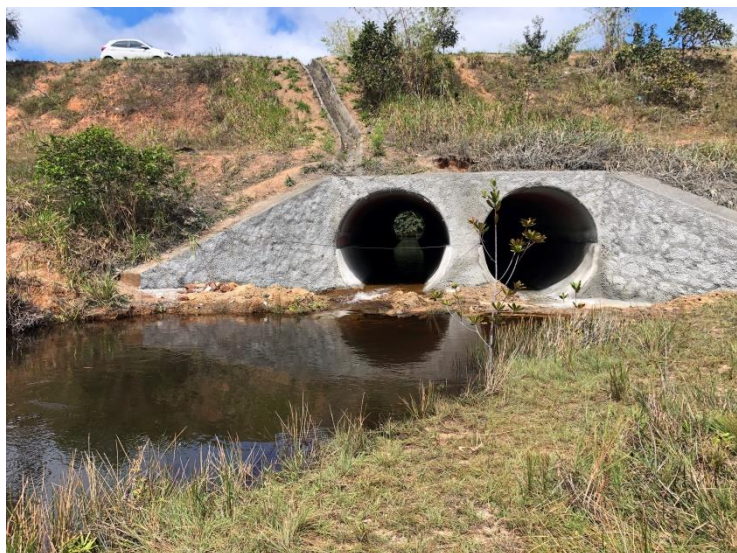
Figura 33.

A despeito da ausência de vegetação e existência de sulcos no solo (Figura 34), no momento da vistoria não se observou o carreamento de finos do aterro erodido para o recurso hídrico. Os bueiros encontravam-se completamente desobstruídos (Figura 33). Segundo as técnicas da CLN, o bueiro está em processo de recuperação e que não adotaram nenhuma medida com relação ao aterro erodido, necessitando recuperação da área.

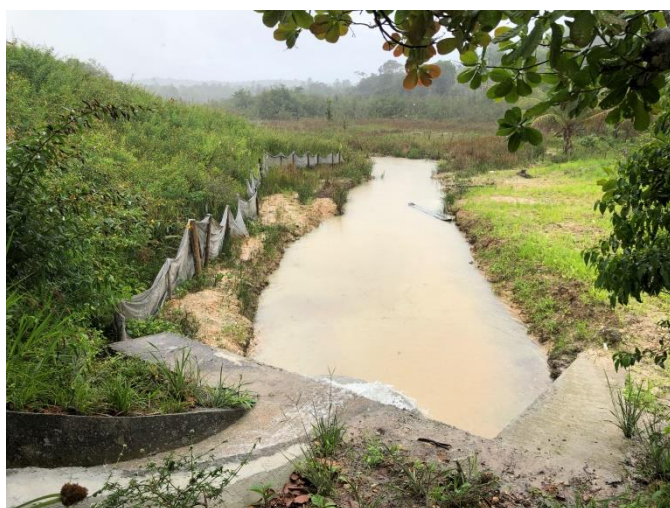
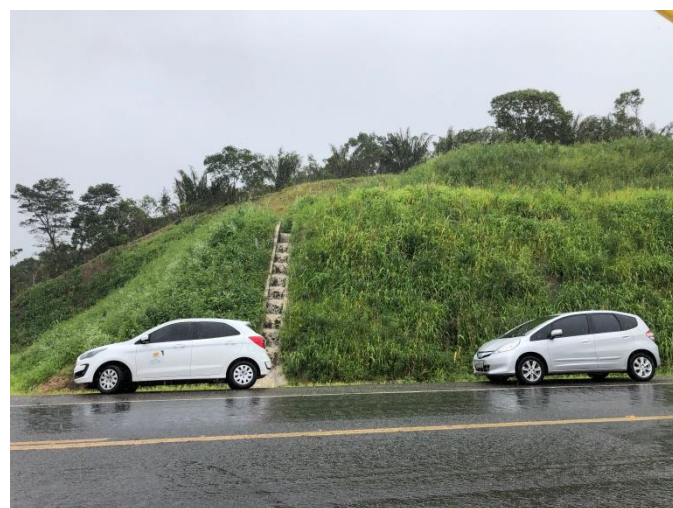
Figura 40 e 41.

Devido o porte e complexidade do impacto, para fins de recuperação, a CLN também dividiu essa área em setores. Foram adotadas as técnicas de paliçada para retenção dos finos, e executado retaludamento, hidrossemeadura, biomanta, rip-rap, implantação de novas drenagens, reconstrução de bueiro e plantio de mudas.

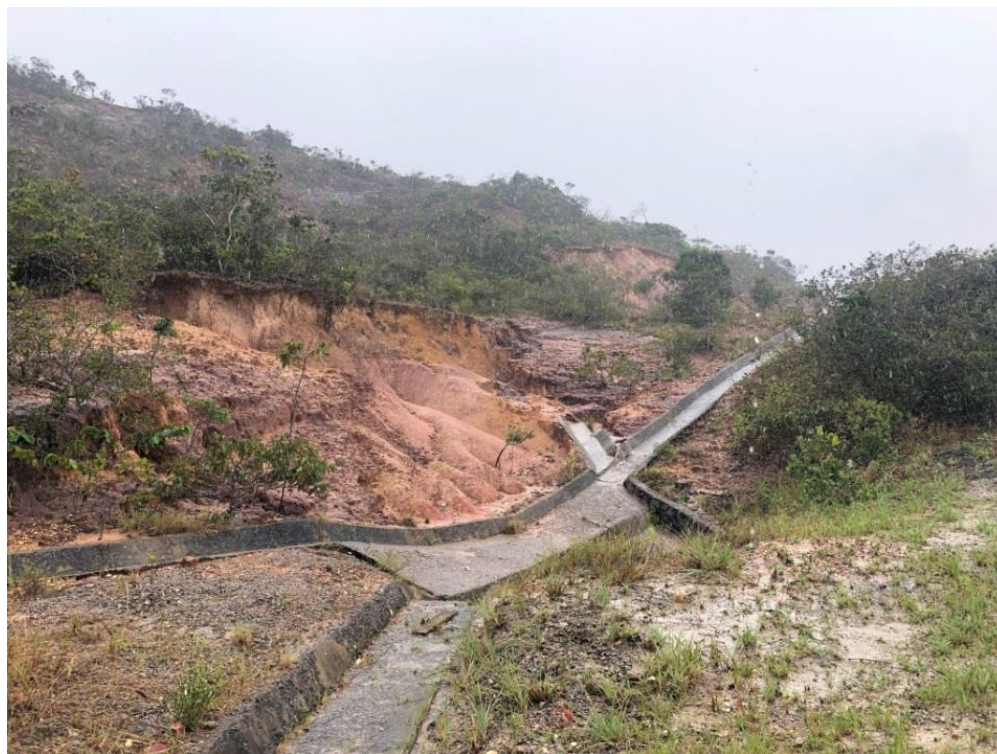
Figura 44.

Apesar de não ter sido observada nenhuma intervenção na área, por parte da CLN, visando à recuperação ambiental, o grau de prioridade alta foi reavaliado e alterado para média devido à inexistência de recursos hídricos nas adjacências da área degradada.

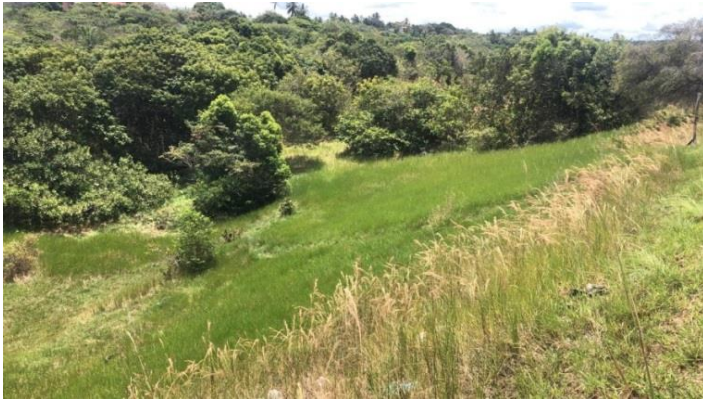
Figura 47. Ponto 091.

Nos pontos visitados 091, 068, 066, 060, 046, 044, 029, 022, 013 e 002 foram adotadas medidas para recuperação das áreas degradadas, a saber: rip-rap, hidrossemeadura, biomanta, retaludamento, plantio de mudas e implantação de novos dispositivos de drenagem. Na maioria desses pontos as obras já tinham sido concluídas, no entanto, é necessário aguardar o novo ciclo de chuvas para avaliação do sucesso das medidas adotadas e monitoramento da evolução da recuperação. Seguem fotos de alguns pontos:

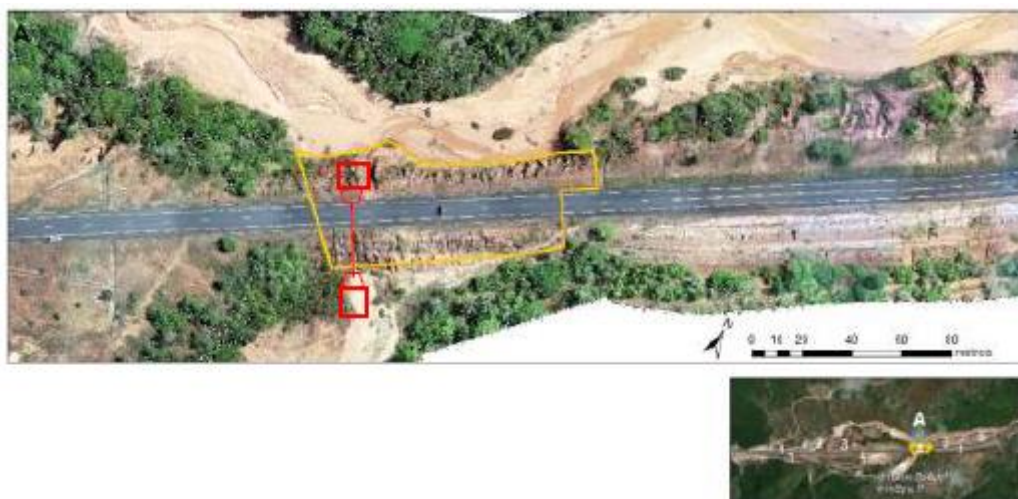
* Após o desassoreamento, como o terreno ficará mais alto, dimensionou-se caixas em gabião, para a entrada e saída, de forma a garantir o escoamento, conforme apresentado abaixo:

Além disso, a caixa de jusante do Bueiro precisará desaguar para o setor 06, pelo que se optou por uma caixa onde um dos lados (voltado para jusante) é mais baixo, funcionando como um vertedouro, que desagua em um trecho de canal projetado com colchão Reno ao longo de um trecho do setor 06.

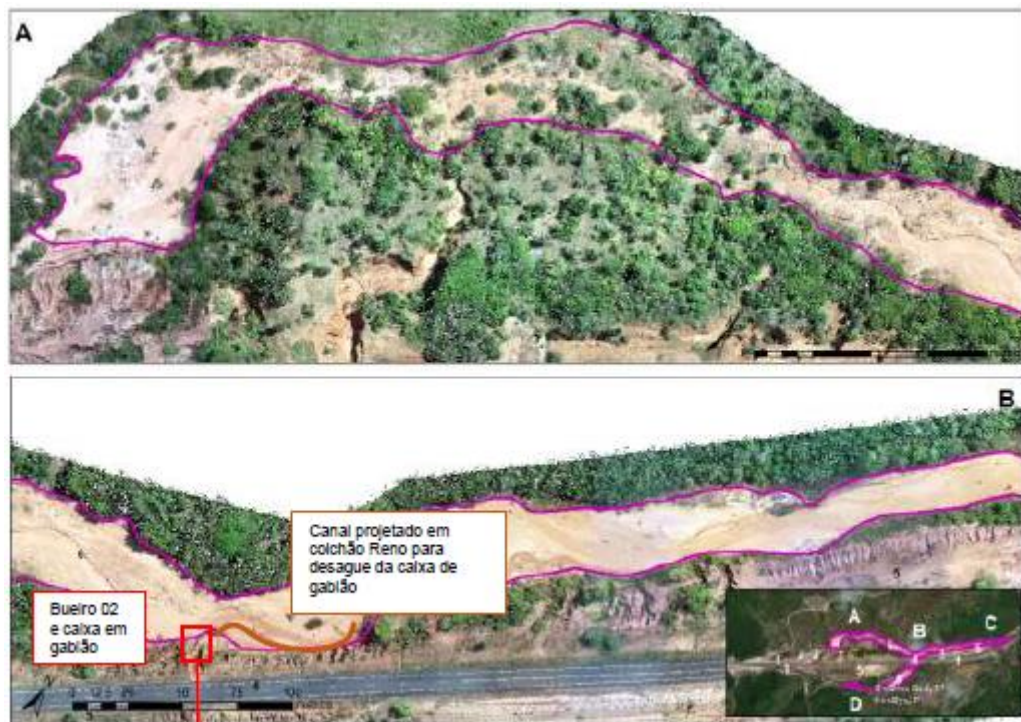
Contudo, devida a presença da saída do bueiro estar em uma cota bem abaixo do terreno (devido ao processo de assoreamento ocorrido), bem como por conta alta vazão que aflui ao ponto, foi necessário o dimensionamento de uma caixa em gabião e a canalização de um trecho do setor 06 com colchão reno (cerca de 200 metros).

Para recuperação desse setor estamos utilizando as técnicas listadas abaixo:

- Reflorestamento – Plantio de mudas;
- Gabião;
- Colchão reno.

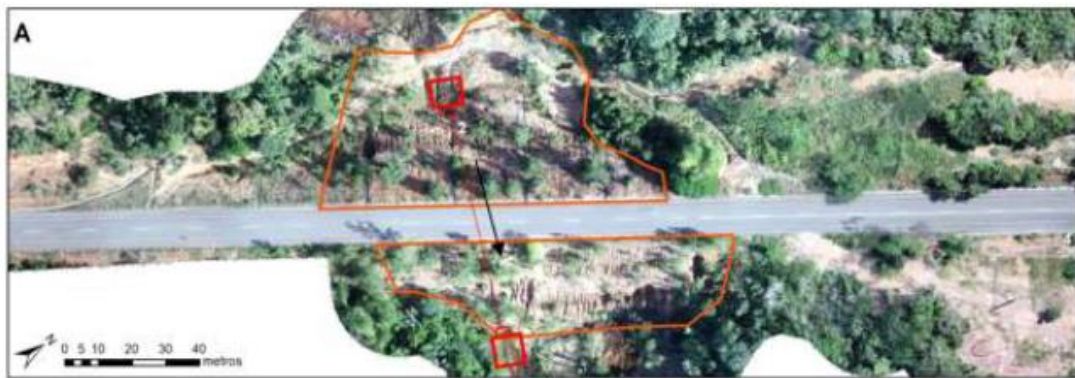
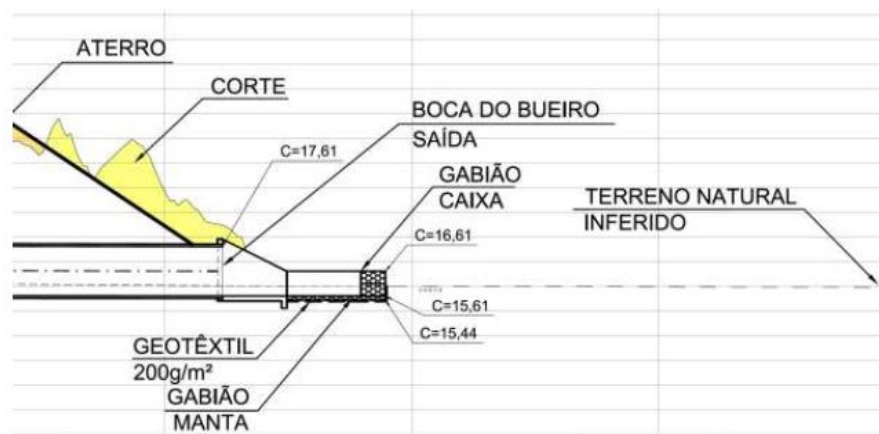
* Após o desassoreamento, como o terreno ficará mais alto, dimensionou-se uma bacia de captação na entrada e uma caixa em gabião na saída de forma a garantir o escoamento e que funciona como um vertedouro, conforme apresentado abaixo:
